Památkový postup

Rekonstrukce cenných betonových mostních objektů

Verze se zpracovanými připomínkami oponentů a jejich posudky

**KLOKNERŮV
ÚSTAV
ČVUT V PRAZE**

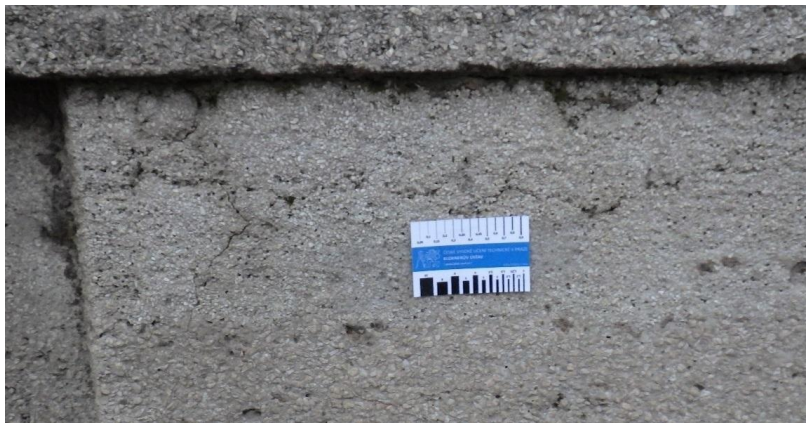
obr.10. Příklad panelu s jemnější drtí a velmi nekvalitním povrchem s řadou trhlin

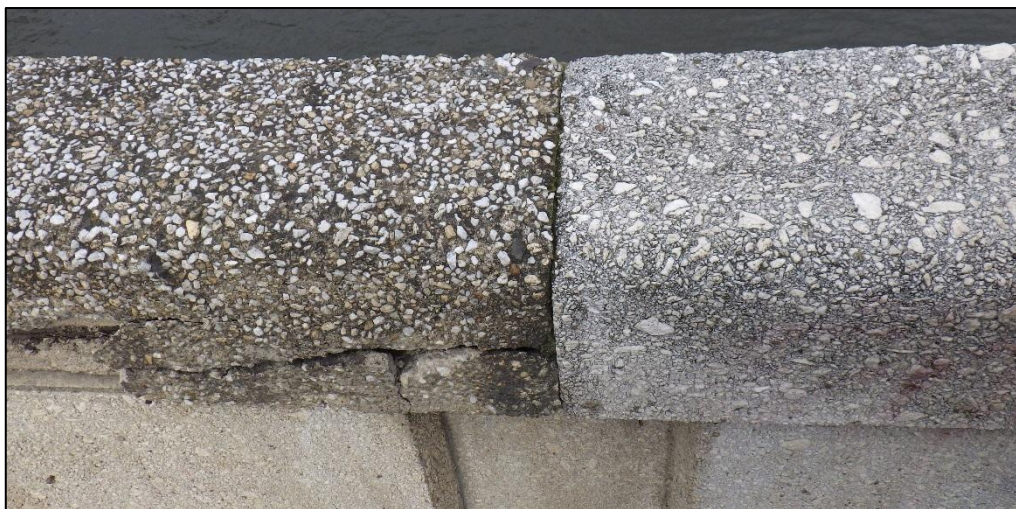
obr.11. Příklad sousedství evidentně rozdílných madel – vlevo patrně vyměněno, viditelná porucha podobného madla v jiném úseku mostu

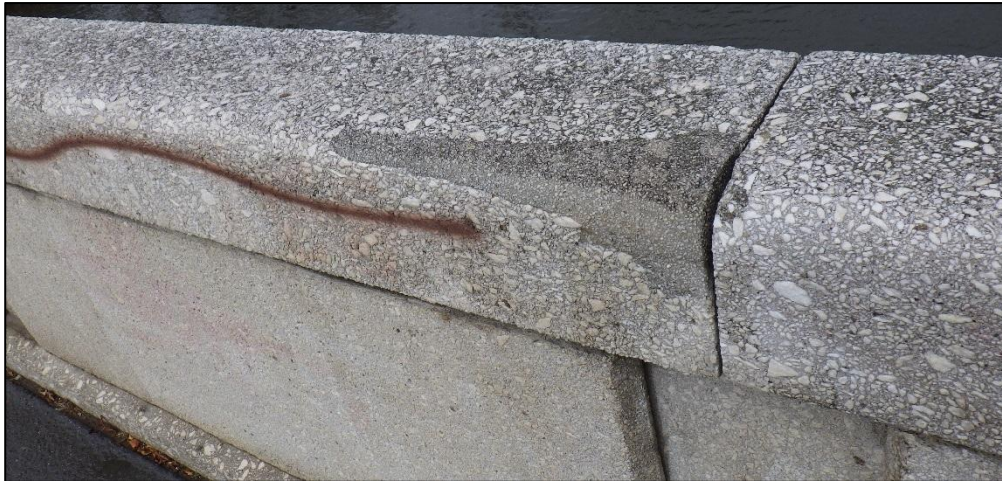
obr.13. Příklad rozdílného vzhledu povrchů desek, spodního proužku u chodníku madel pravděpodobně s velmi starou vysprávkou

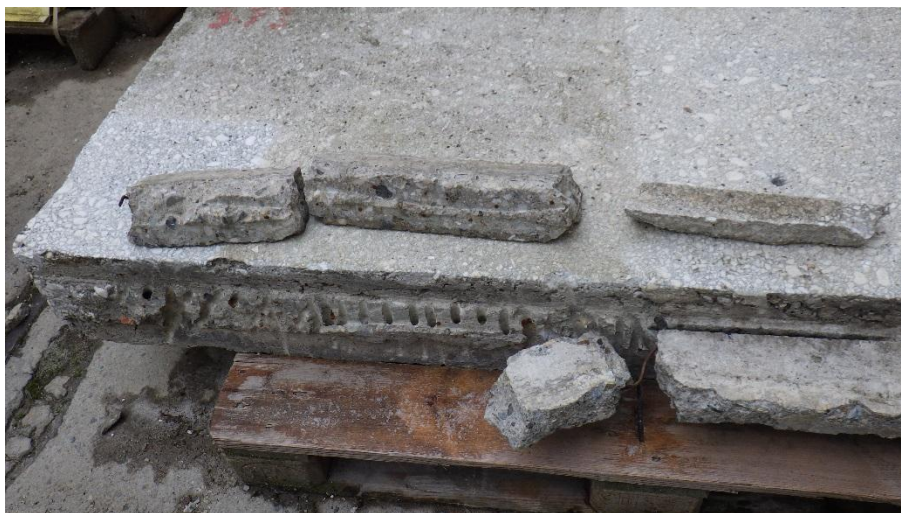
obr.28. Velmi slabě vyztužené pero panelu po odříznutí a odvrtání od deskové části

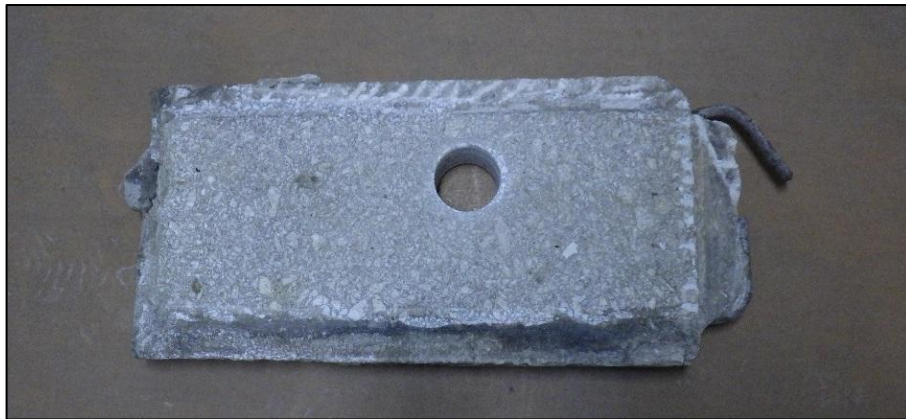
obr.31. Pohled na prefabrikovaný sloupek po jádrovém provrtání, vystupující zahnutá ocelová výztuž, zbytky cementové zálivky na okrajích jeho per

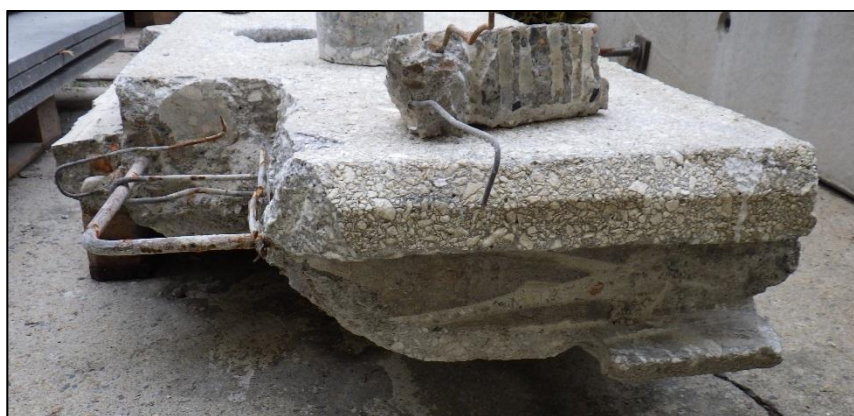
obr.46. Prakticky nevyztužené ozuby drážky styku originálních prefabrikátů

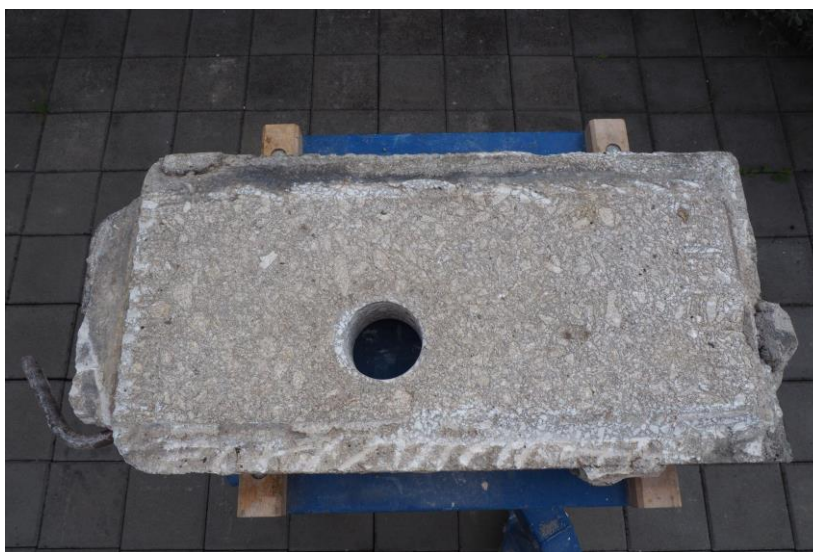
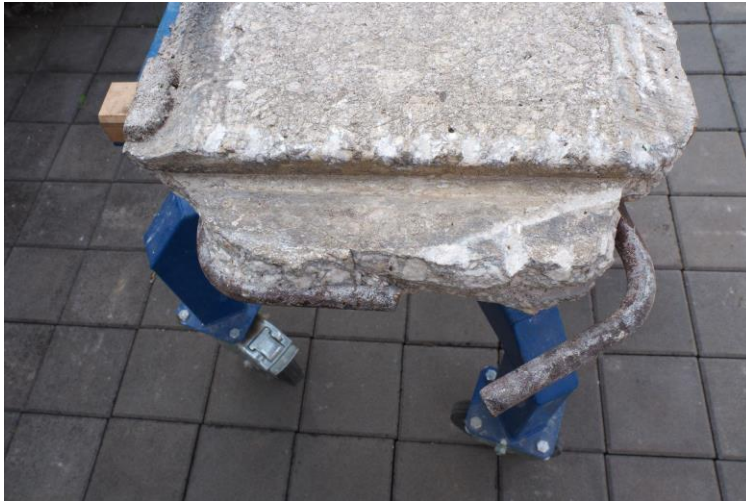
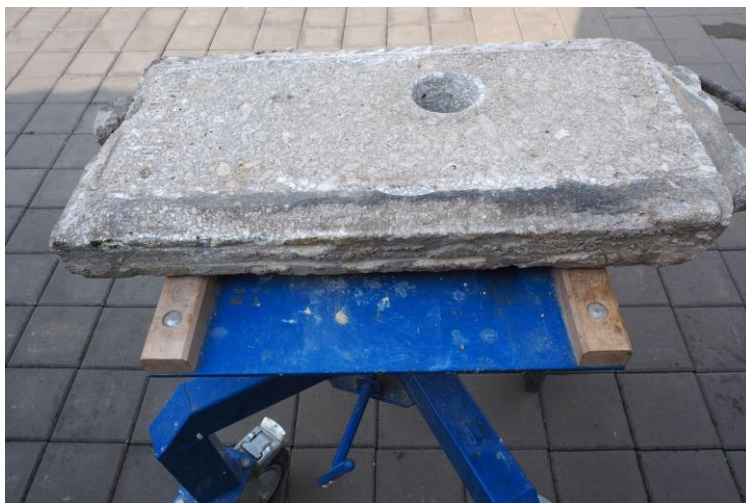
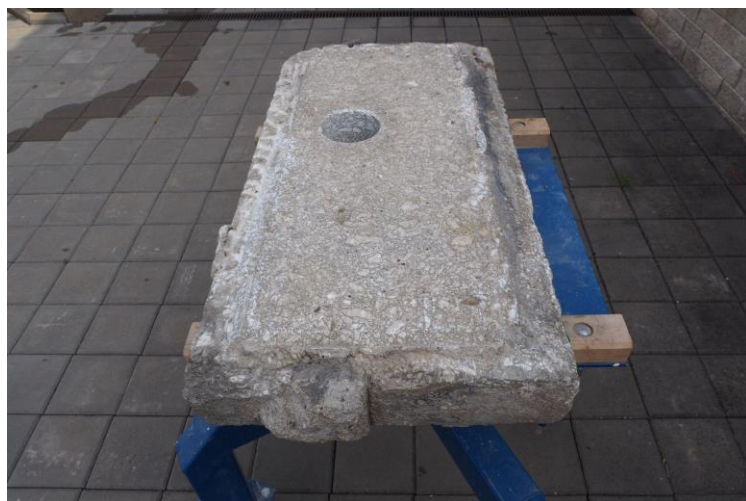
obr.50. Stav před restaurováním

Betonový dílec zábradlí, který byl určen k restaurování vykazoval následující poškození. Povrch byl znečištěn tmavými depozity. Na reliéfu povrchu se podílí vedle autentického kamenického opracování i částečná ztráta pojiva obnažující hrany zrn použitého kameniva. Na styčných plochách s jinými dílci jsou zbytky ložné cementové malty. V části tvořící pero pro drážku protilehlého kusu je odpadlý beton nad výztuží. Ta je poškozena povrchovou kózí a deformací, která neumožňuje návrat výztuže do původní polohy. V souvislosti s mechanickým namáháním okraje dílce se ve hmotě betonu vyskytuje trhlinka. Ztráta hmoty je zde zapříčiněna odlomením hran, pera a rohu dílce. Tato poškození prezentují plastický defekt se nepravidelným okrajem o mocnosti chybějící hmoty od nuly do několika centimetrů. Další typ plastického defektu tvoří otvor po jádrovém vrtání.

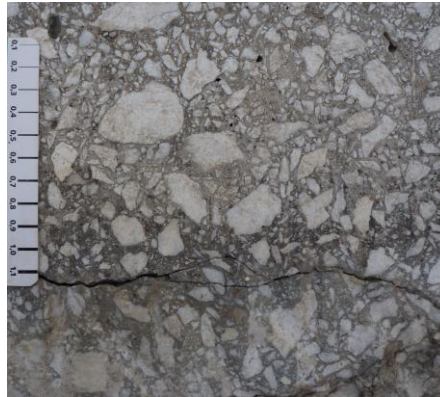
obr.57. Identifikace šíře trhlín

Identifikované trhliny o šíři 0,1 - 1,1 mm byly po vyčištění horkou vodou a po následném vyschnutí zainjektovány nízkoviskózní epoxidovou pryskyřicí

Injektionsharz 100 (fa Remmers). Po vytvrdnutí pryskyřice byl povrch trhliny zaplněn jemnou minerální reprofilační maltou Betofix RM2 (fa Remmers)
