ORLEN Unipetrol RPA s.r.o.

2. FOTODOKUMENTACE

„Sanace nátokové galerie bazénu TV na PCH I“

Číslo zakázky: **3181**

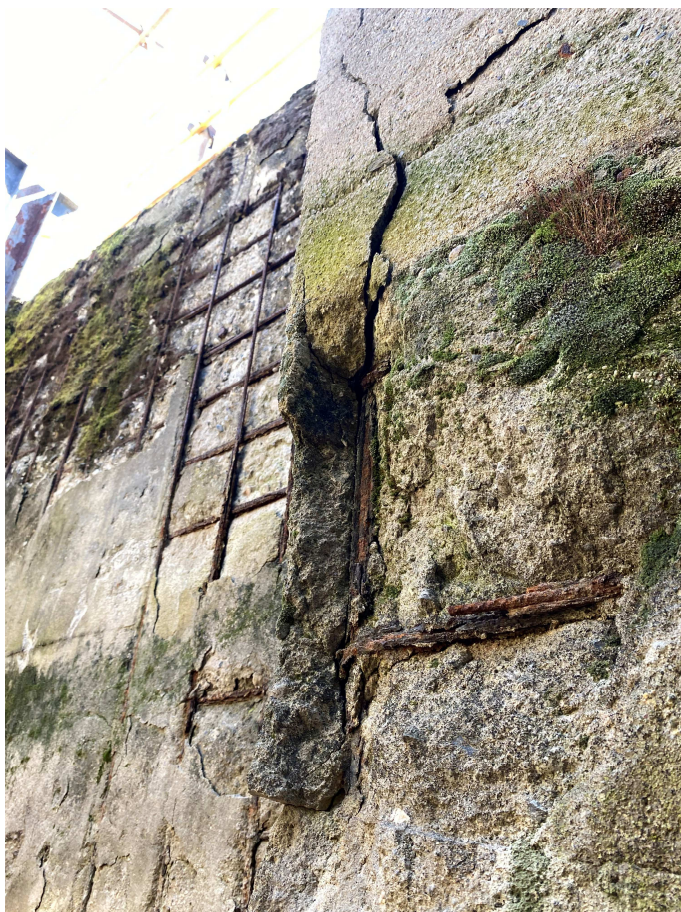
FOTO č. 1

Původní stav -
Odpadlá krycí
vrstva betonu a
odhalená
korodující výztuž.

Viditelné korozní
úbytky průřezu
výztuže.

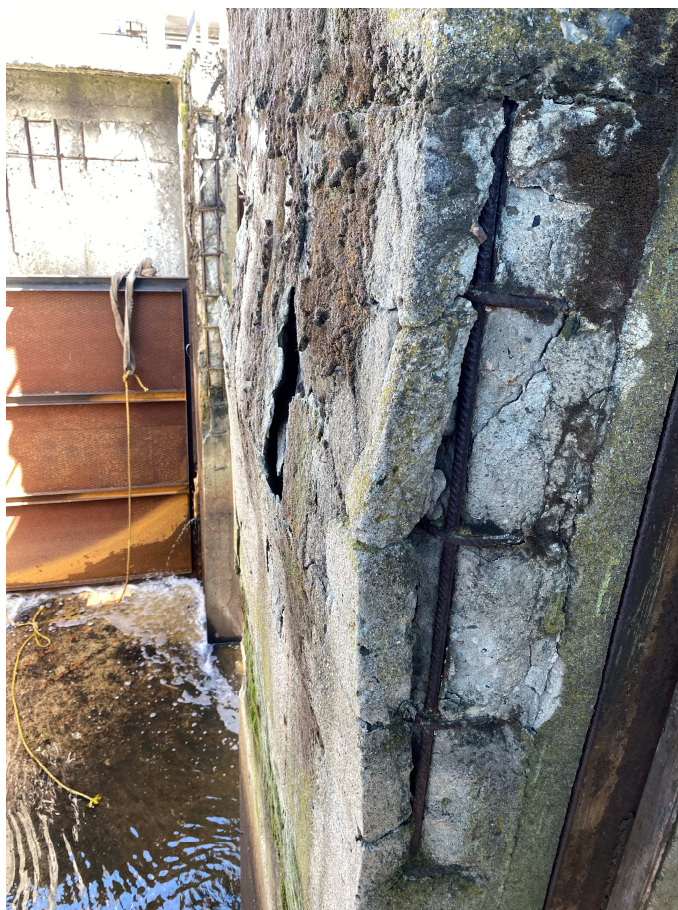
FOTO č. 2

Původní stav - odlupující se
krycí vrstva betonu z důvodu
koroze výztuže.

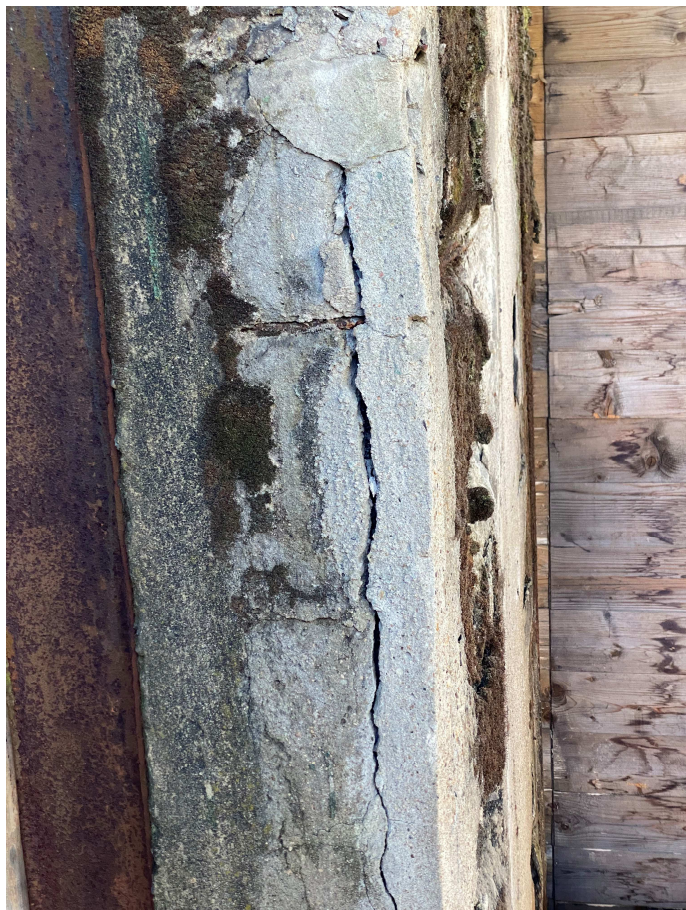
FOTO Č. 3

Původní stav - nesoudržný beton a odlupující se krycí vrstva betonu byla cca. v 70% celkové opravované plochy.

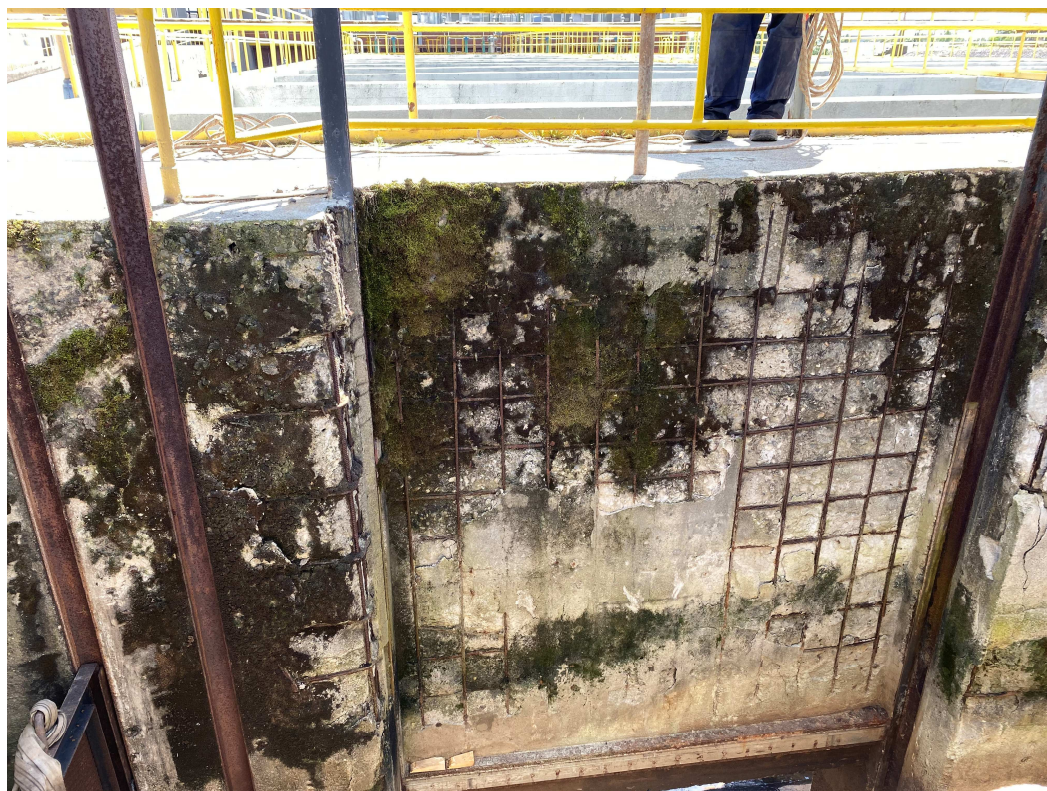
FOTO Č. 4

Původní stav- jihovýchodní stěna nátokové galerie.

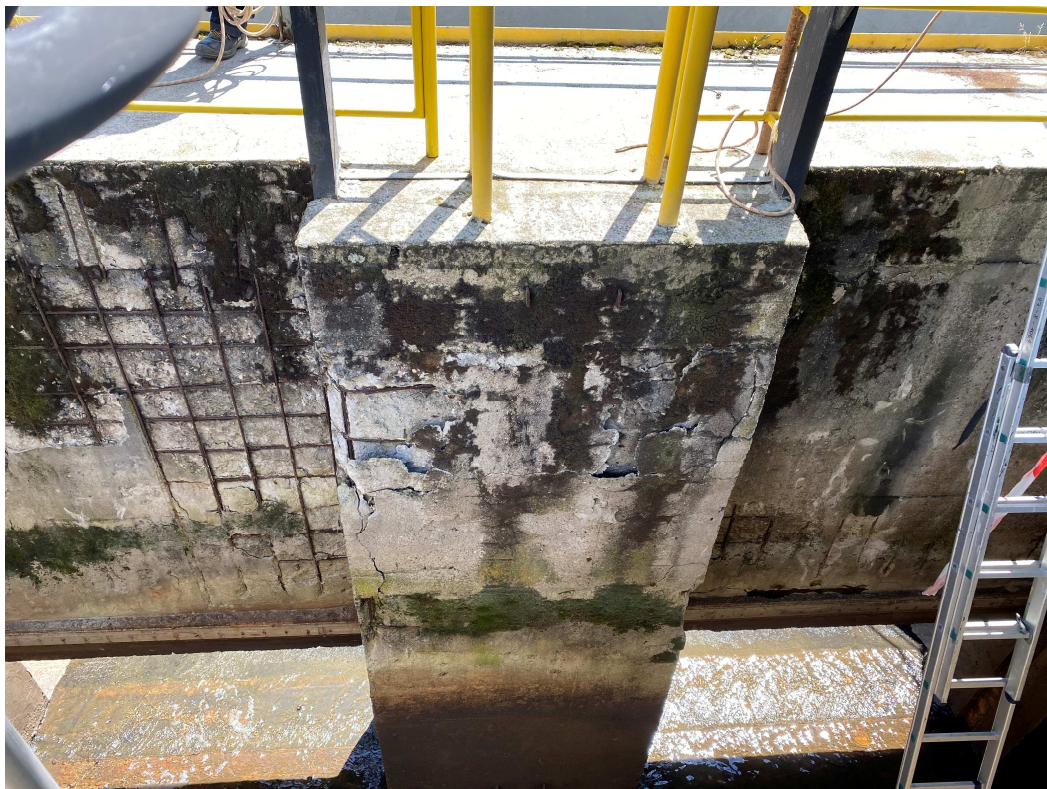
FOTO Č. 5

Původní stav - jižní část stěny nátokové galerie.

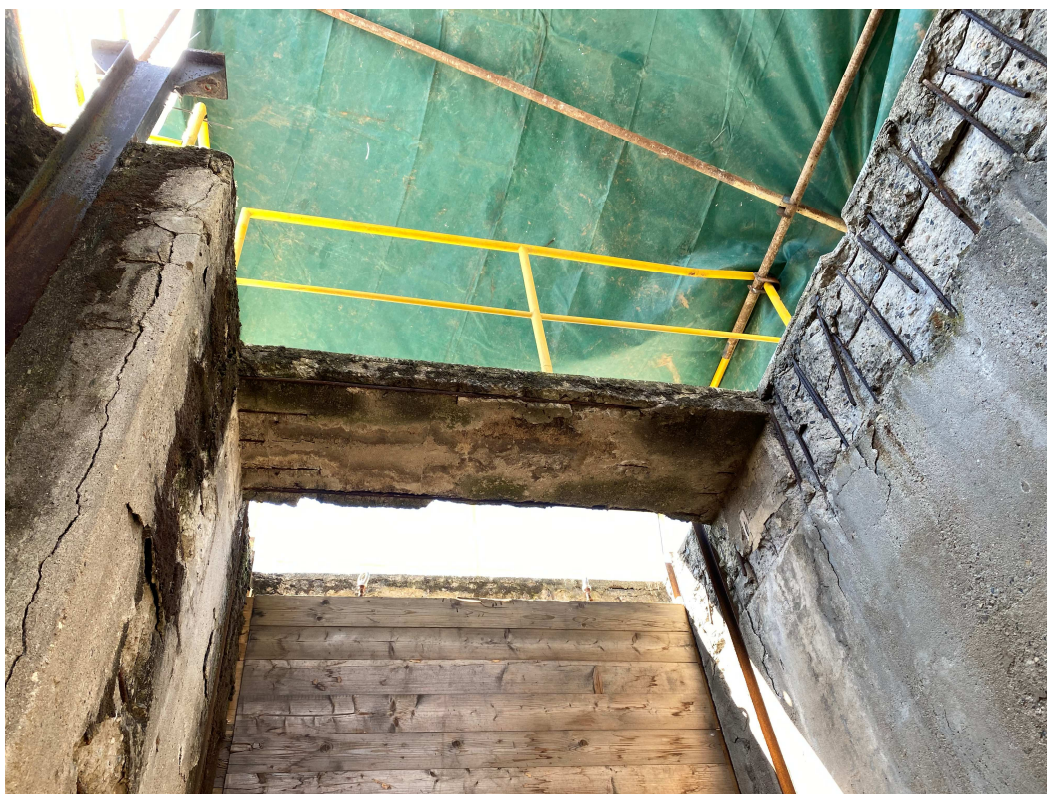
FOTO Č. 6

Původní stav pochozí lávky mezi stěnami bazénu nátokové galerie.

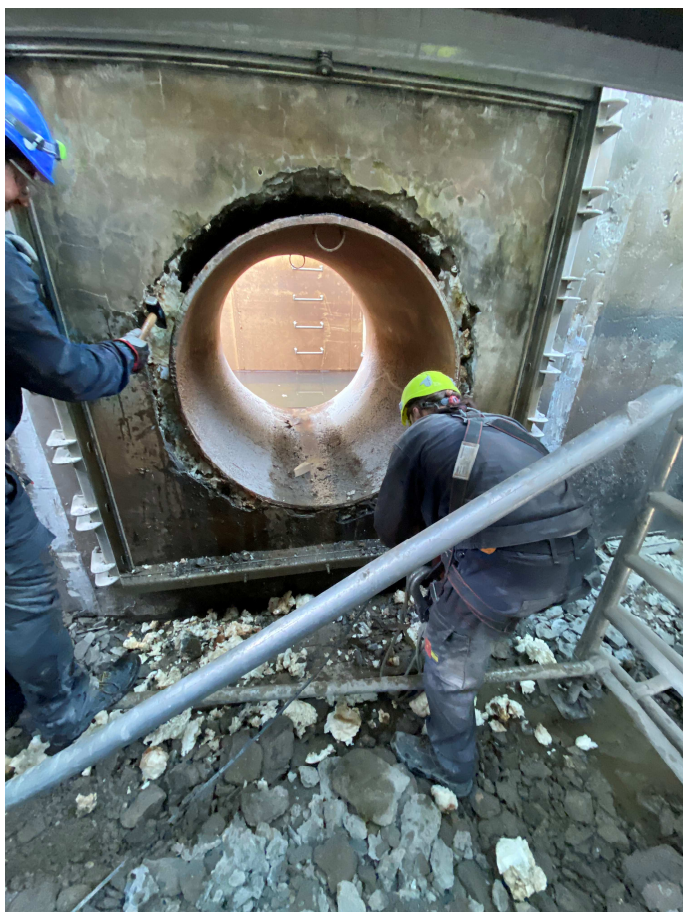
FOTO č. 13

Původní stav -
prostupová roura
byla na okraji
železobetonové zdi
pouze vypěněna PU
pěnou.
