RESTAUROVÁNÍ DROBNÝCH DEFEKTŮ NA POVRŠÍCH Z PŘEDSÁDKOVÉHO BETONU

V roce 2021 byl týmem Kloknerova ústavu a restaurátorem zaměřeným na restaurování betonových artefaktů zpracován památkový postup s názvem Rekonstrukce cenných betonových mostních objektů. Jeho součástí byl i experiment zaměřený na možnosti restaurování zábradlí Libeňského mostu. Experiment se věnoval složení vysprávkové směsi a postupu doplňování menších defektů na originálních částech zábradlí mostu. Vzhledem k povaze a architektonickému významu objektu byl experimentální zásah proveden se snahou o akceptování nejen technických, ale i estetických hledisek, jak je u stavebních kulturních památek běžné.

RESTORATION OF MINOR DEFECTS ON CHISELED CONCRETE SURFACES

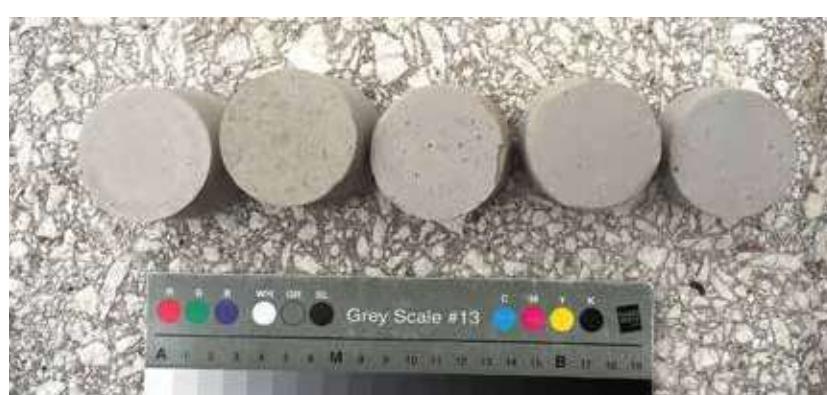
1 Vzorky cementů: A – portlandský směsný cement: CEM II/B-M (S-LL) 32,5 R Českomoravský cement, B – portlandský směsný cement: CEM I 42,5 R Českomoravský cement, C – portlandský směsný cement CEM II/B-M (S-V-LL) 32,5 R Prachovice Cemex, D – portlandský cement CEM II/A-LL 32,5 R Schwenk, E – portlandský cement CEM II/A-LL 32,5 R Čížkovickej cement **2** Vzorky mramorových drtí z lokality Jeseník: 0,5–1; 1,5–2; 2,5–3; 3–4,5; 4,7; 6–9; 9–12; 16–25; 25–50 mm

vatelnosti. Důraz byl kladen zejména na maximální přiblížení vlastností doplňované hmoty původním materiálům a na to, aby použité materiály vizuálně neměnily původní materii objektu. Pro tyto účely byly navržené materiály vyvzorkovány samostatně a následně byly aplikovány na referenční plochy objektu. (obr. 1 a 2)

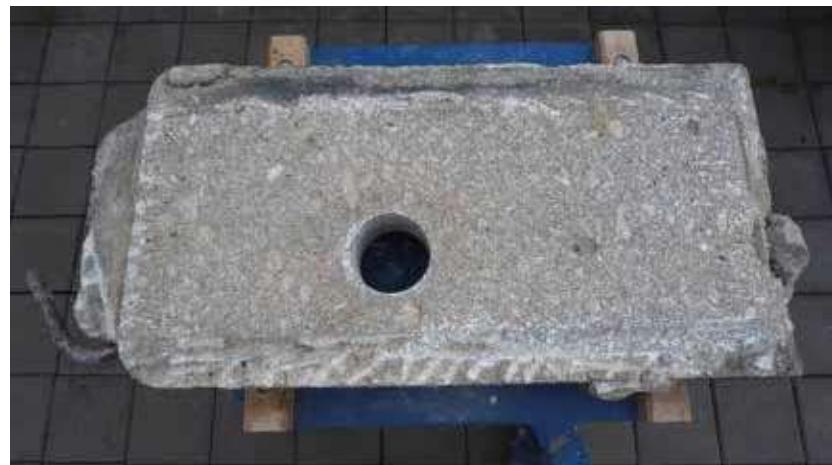
podélné drážky mostní římsy. Jedná se o sloupky, výplně a podélná madla, která mají dělicí spáry v místě sloupků. Díly jsou spojeny systémem pero-drážka. Obvod sloupu je perem, které je vloženo do drážek okolních částí. U výplně je horizontální spoj perem a vertikální drážkou. (obr. 3)

Restaurátorský zásah byl prováděn na sloupu (obr. 3), který je zhotoven z předsádkového betonu stejně jako výplně a madla, ale na rozdíl od nich neobsahuje vzhledem k tloušťce 90 mm jádrový beton.

3 Rozměry betonové výplně zábradlí **4** Stav před restaurováním **5** Petrografický rozbor vzorku betonu z Libeňského mostu: a) makrosnímek, b) tenký řez vzorkem, polarizace **6** Výsledek součtu zrn a rozdělení podle frakcí **7** Zainjektování nízkoviskózní epoxidovou pryskyřicí Injektionsharz 100

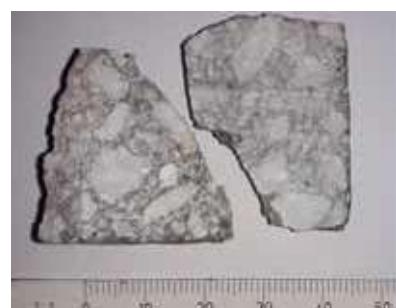
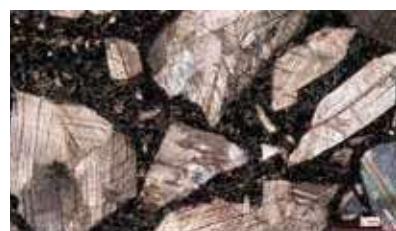
Z petrografického rozboru vyplynulo, že součástí betonové směsi bylo drcené mramorové kamenivo (obr. 5), s největší pravděpodobností z lomů v Jeseníkách (Supíkovice, Dolní Lipová). Svědčí o tom fakt, že jediným nalezištěm nerostu s těmito vlastnostmi v ČR je právě zmínovaná lokalita. Zde je mimojiné i materiál na

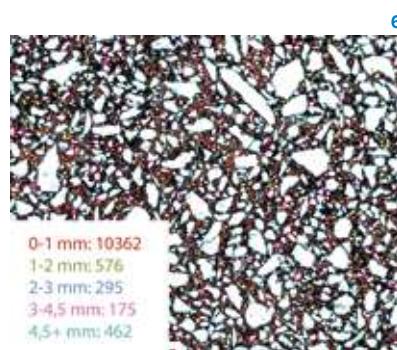
6

Pro zjištění zrnitosti směsi nebylo možno postupovat chemickou metodou, při které se rozpouští cementové pojivo, jako je to běžné u silikátových směsí. Proto bylo nutno zjistit granulometrii z 2D obrazu povrchu. Nejprve byl povrch vzorku opískován a následně vyfocen. Na vzorku o rozmezru 200×200 mm byl pomocí počítacového programu zjištěn počet zrn a následně byla tato zrna roztríděna podle velikosti. Tento výsledek je však jen orientační pro určení přibližného poměru frakcí ve směsi. (obr. 6)

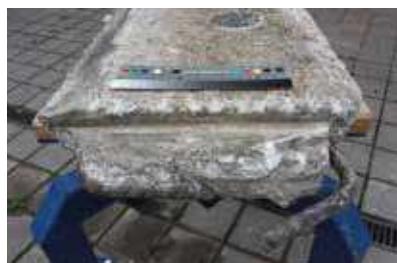
- povrch byl znečištěn tmavými depozity,
- na reliéfu povrchu se vedle autentického kamenického opracování podílela i částečná ztráta pojiva obnažující hrany zrn použitého kameniva,
- na styčných plochách s jinými díly byly zbytky ložné cementové malty,
- v části tvořící pero pro drážku protilehlého kusu byl odpadlý beton nad výztuží, která byla poškozena povrchovou korozí a deformací, jež neumožňovala návrat výztuže do původní polohy,
- v souvislosti s mechanickým namáháním okraje dílců se ve hmotě

8 Stav před restaurováním **9** Ošetření armatury adhezním můstkem s konzervačním účinkem (Rostschutz EP, Betofix RM) **10** Vlepení nerezové armatury o průměru 4 mm pomocí epoxidového tixotropního lepidla (Akepox 5010)

Korozní produkty z povrchu obnažených armatur byly otryskány a očištěné armatury ošetřeny adhezním můstkem s konzervačním účinkem (Rostschutz EP, Betofix RM). Ne-funkční a deformované armatury byly odříznuty a nahrazeny nerezovou hladkou kulatinou o průměru 4 mm, která byla do betonu vlepena pomocí epoxidového tixotropního lepidla (Akepox 5010). (obr. 8 až 10)

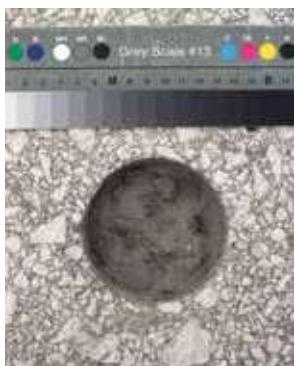
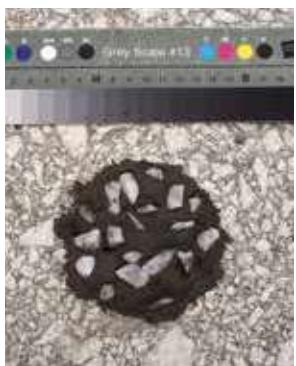
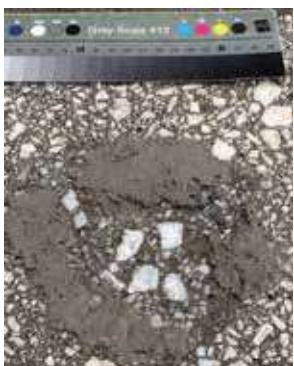
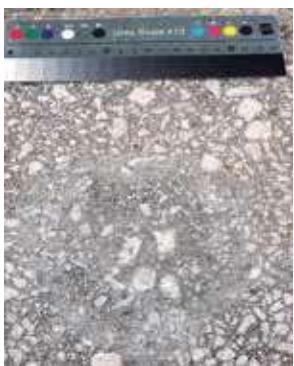
11 Proces tmelení **12** Broušení povrchu diamantovým kotoučem **13** Pemrllování povrchu **14** Ukázka fází povrchové úpravy: povlak cementového pojiva po nanesení – jehlování – pemrllování – broušení diamantovým kotoučem **15** Stav po restaurování

Defekty tvořené ztrátou hmoty od 50 do 0 mm byly doplněny reprofilacní maltou Betofix RM2 plněnou mramorovou drtí frakce 0,5 až 4 mm. Směs byla opět nanášena na předvlhčený povrch v přebytku cca 2 mm. Dle textury doplňovaného místa byly do tmelu lokálně vloženy větší kusy drti. (obr. 11)
