Památkový postup

Rekonstrukce cenných betonových mostních objektů

Verze se zpracovanými připomínkami oponentů a jejich posudky

**KLOKNERŮV
ÚSTAV
ČVUT V PRAZE**

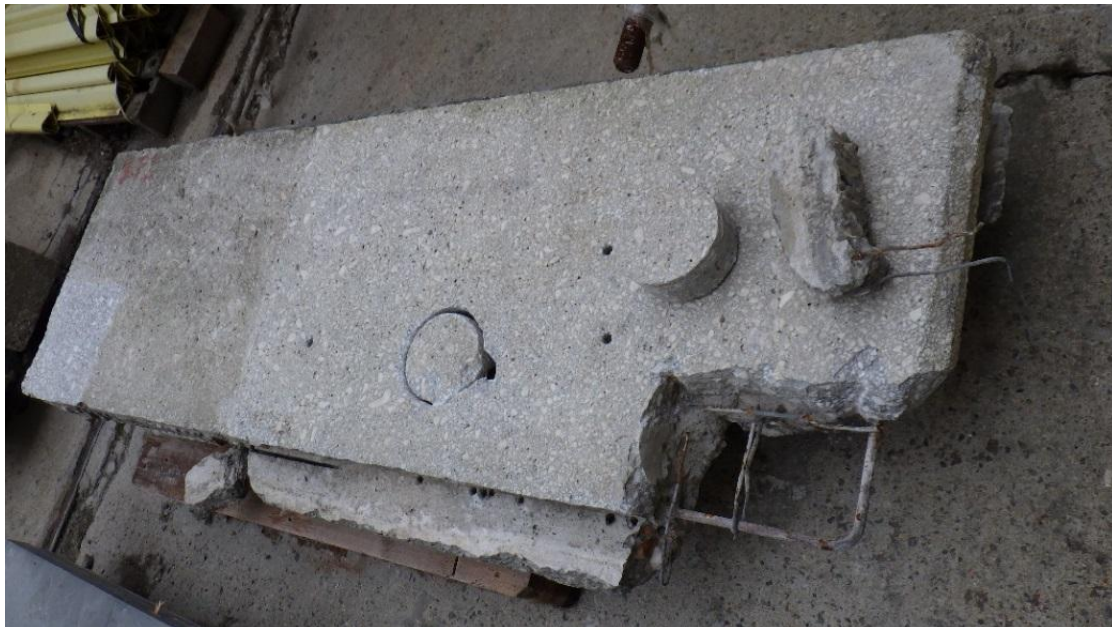
obr.26. Demontovaný zábradelní panel ve fázi destruktivního sondování na dvoře KÚ ČVUT v Praze

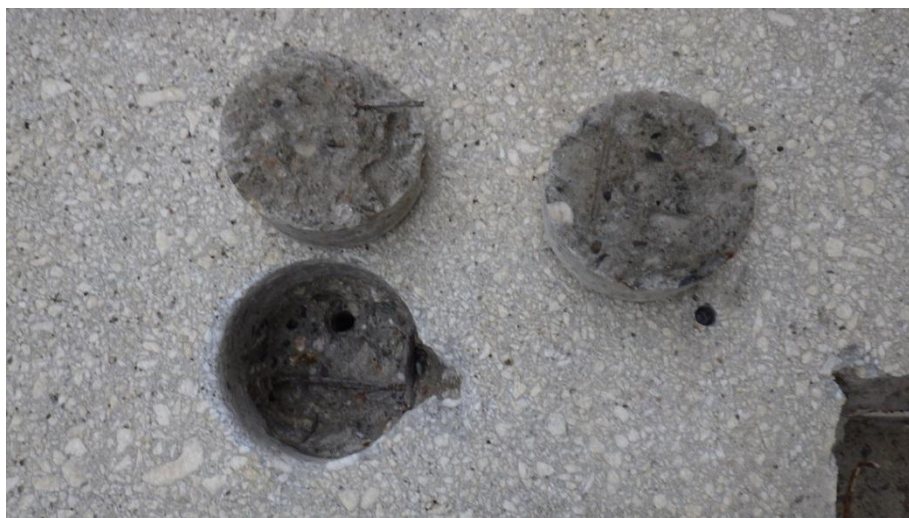
obr.27. Bližší pohled provedené vývrty – jádrový beton a betonářská výztuž

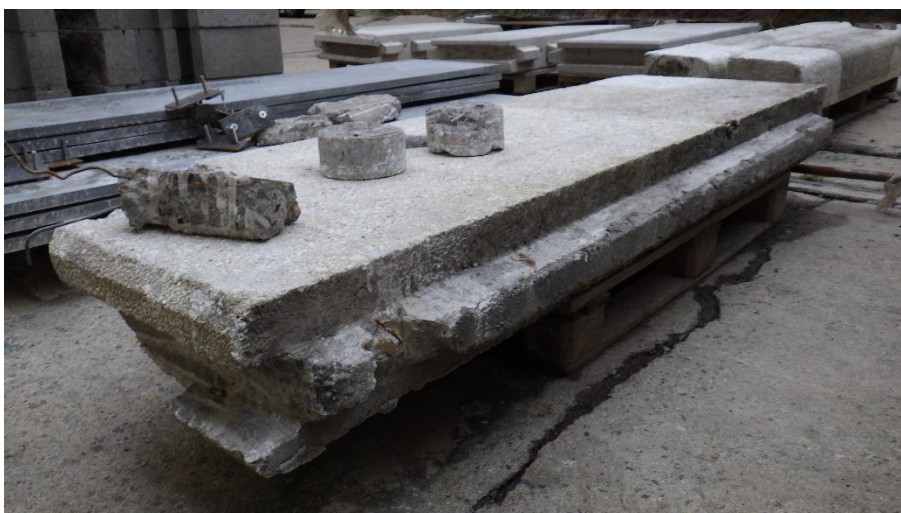
obr.30. Pohled na druhou podélnou stranu panelu – návaznost spojovací drážky a pera

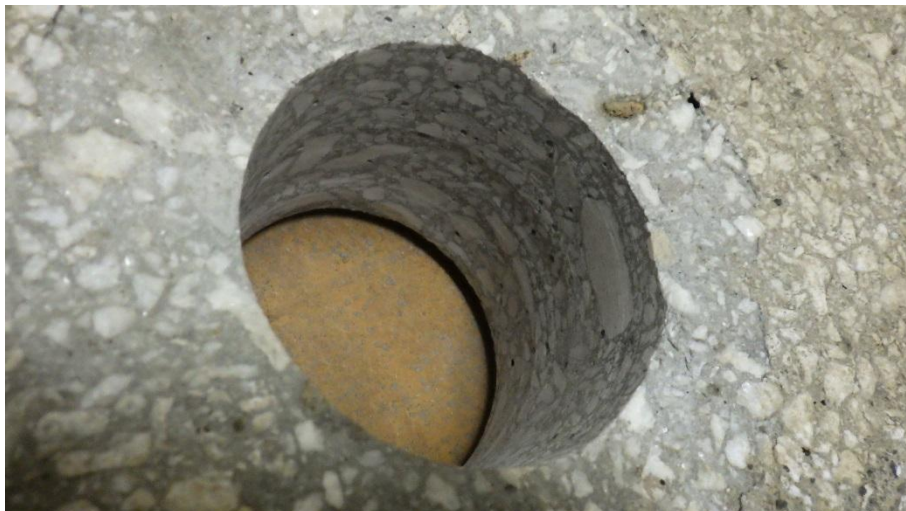
obr.32. Bližší pohled do provedeného vývrtu – předsádkový beton

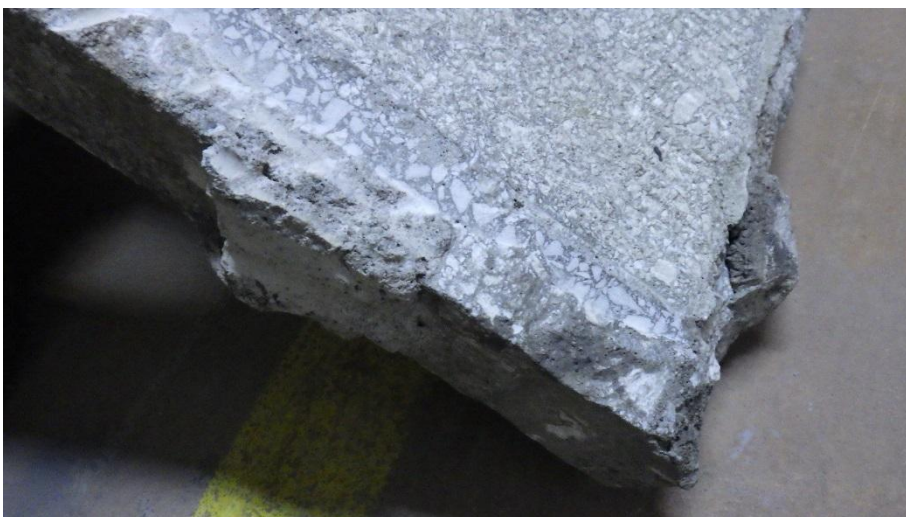
obr.33. Detail zbytků cementového tmele ve stycích

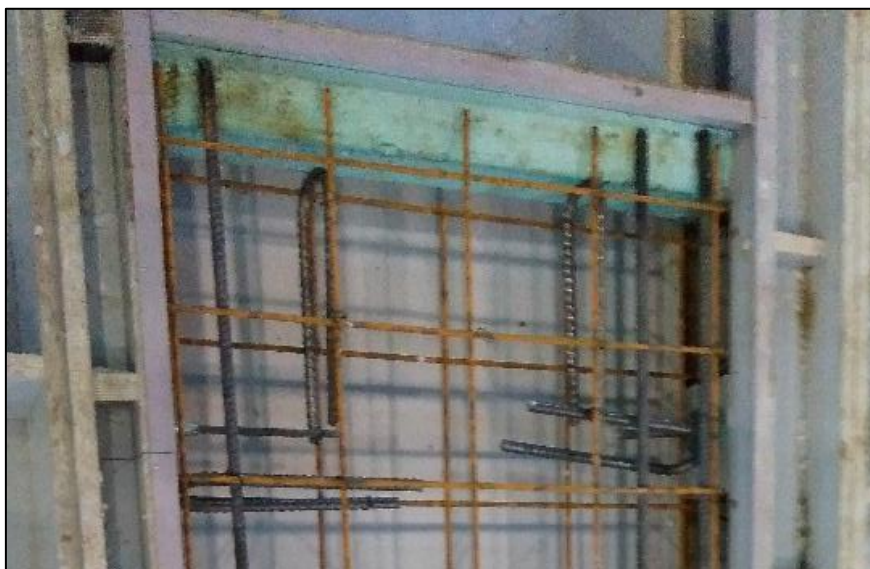
obr.47. Pohled do formy – výztuž obou povrchů dovedena až do ozubů drážky
styku

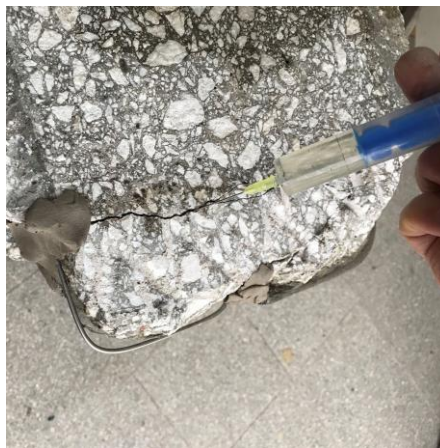
Identifikované trhliny o šíři 0,1 - 1,1 mm byly po vyčištění horkou vodou a po následném vyschnutí zainjektovány nízkoviskózní epoxidovou pryskyřicí

Injektionsharz 100 (fa Remmers). Po vytvrdnutí pryskyřice byl povrch trhliny zaplněn jemnou minerální reprofilační maltou Betofix RM2 (fa Remmers)

obr.58. Zainjektování nízkoviskózní epoxidovou pryskyřicí Injektionsharz 100 (fa Remmers)
