Památkový postup

Rekonstrukce cenných betonových mostních objektů

Verze se zpracovanými připomínkami oponentů a jejich posudky

**KLOKNERŮV
ÚSTAV
ČVUT V PRAZE**

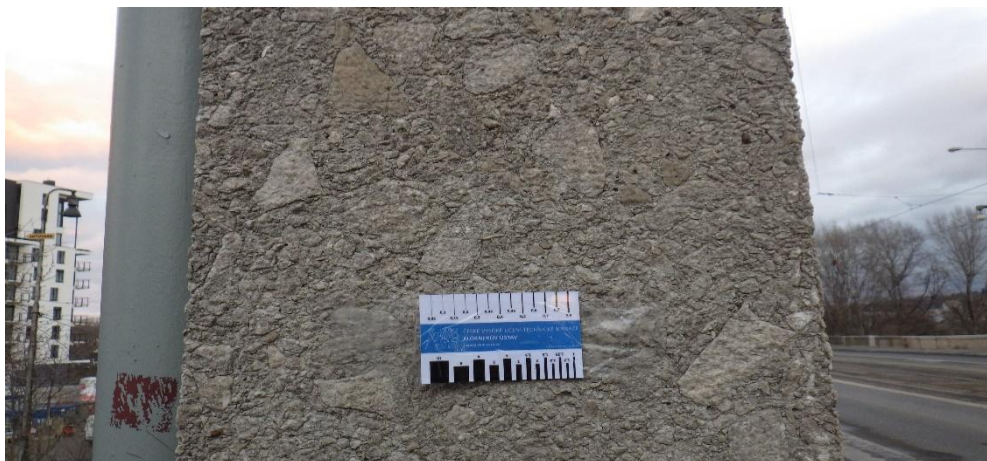
obr.6. Příklad hrubozrného plniva – drti s patinou stávajícího stavu povrchu na kandelábru

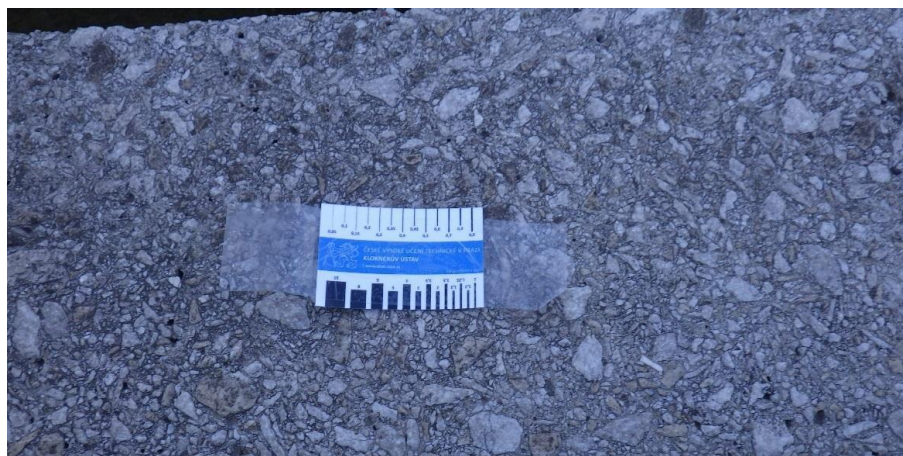
obr.7. Příklad středně hrubého plniva – přirozeně vymyté drti na horní ploše madla

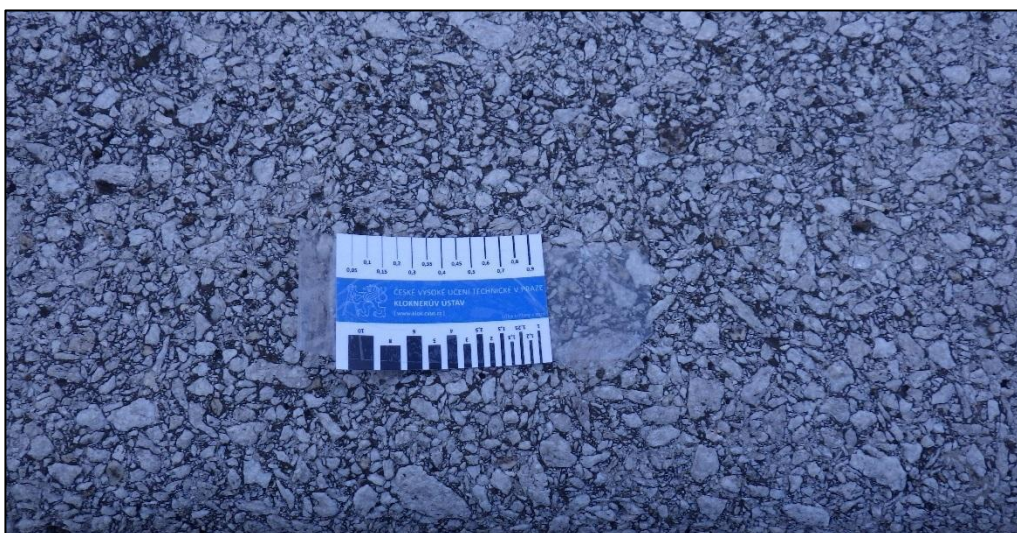
obr.12. Příklad plniva jemnější struktury s ojedinělými většími zrny

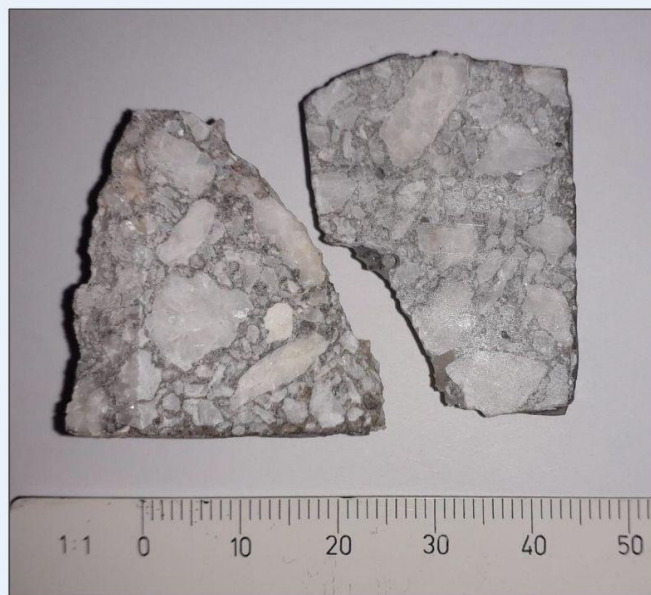
Z petrologického rozboru vyplývá, že součástí betonové směsi je mramorové kamenivo. S největší pravděpodobností byla vrchní vrstva vytvořena z drtí z lomů v Jeseníkách (Supíkovice, Dolní Lipová). Naznačuje tomu to, že jediným českým nalezištěm nerostu s těmito vlastnostmi je právě tato lokalita. Zde je mimo jiné těžen materiál na výrobu bílých dlažebních kostek, kterými je vydlážděna část Prahy.

Foto 1. Makrofotografie odebraného vzorku betonu z Libeňského mostu. V rámci odebraného vzorku betonu jsou v základní hmotě zastoupeny prakticky výhradně horninové klasty (zrna) mramorů (krystalických vápenců). Generelně jsou horninové klasty (zrna) mramorů zastoupeny angulárními až subangulárními zrny velikostí do 10 mm.

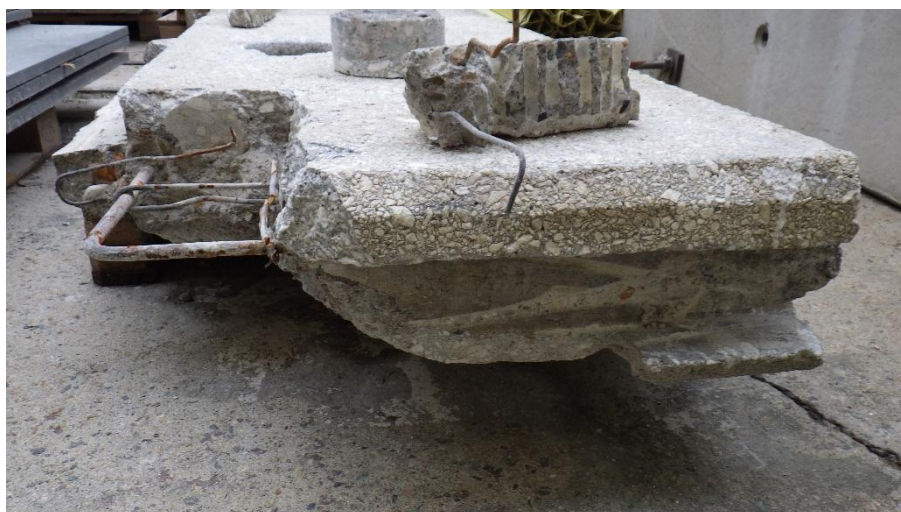
obr.29. Pohled na boční stranu panelu – drážku pro spojení se sloupkem

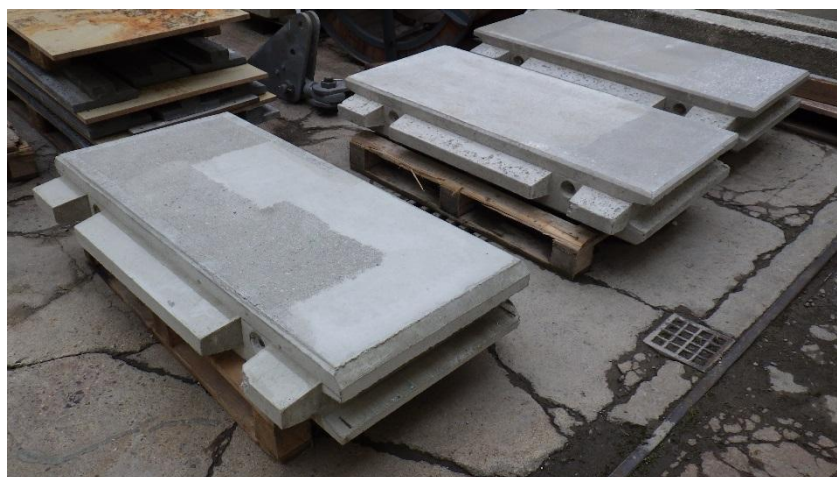
obr.44. Vzorok replik prefabrikátu zábradelního panelu na dvoře KÚ ČVUT v Praze

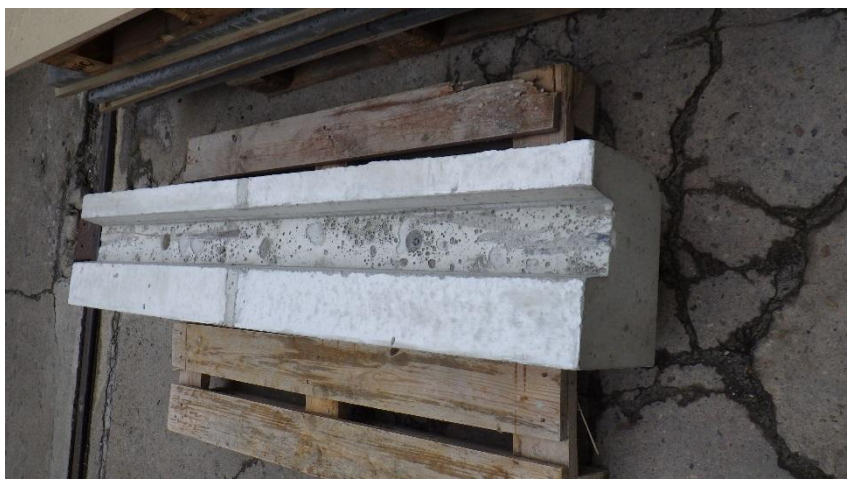
obr.45. Vzorek replika prefabrikátu madla, v obrácené poloze, na dvoře KÚ
ČVUT v Praze

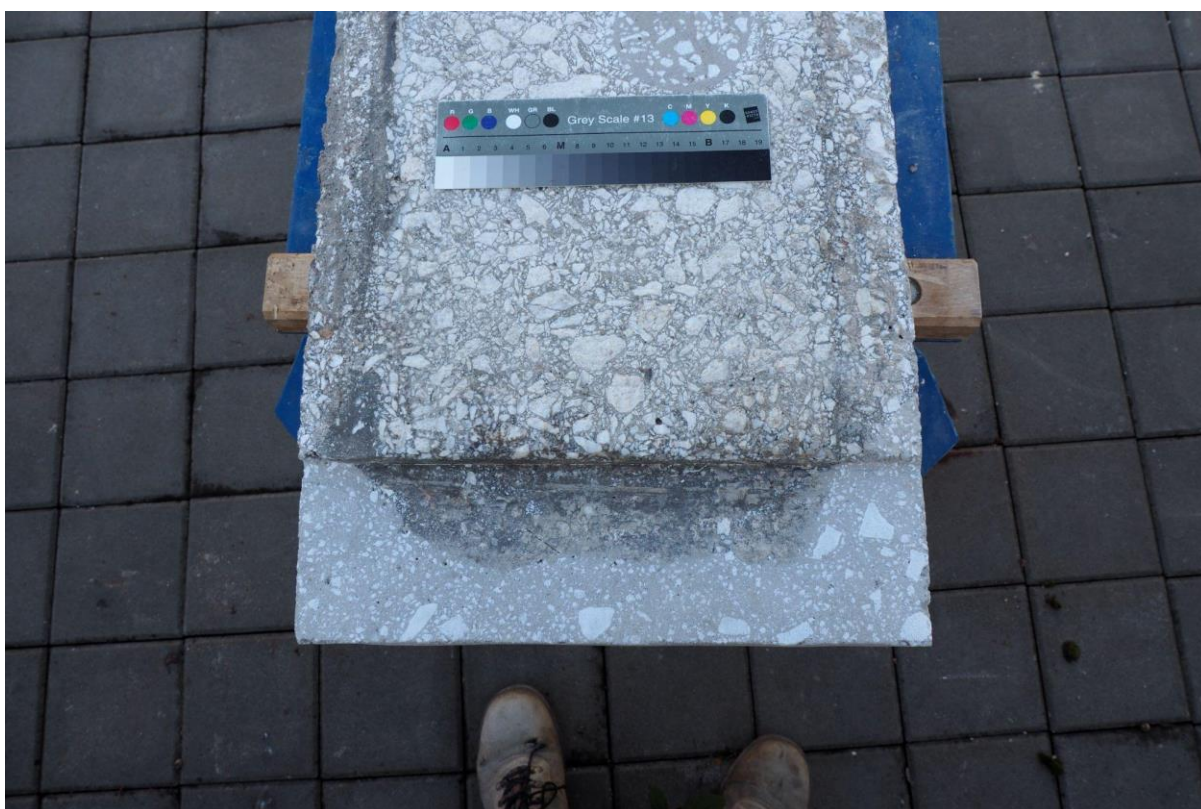
obr.73. Povrch je jen broušený

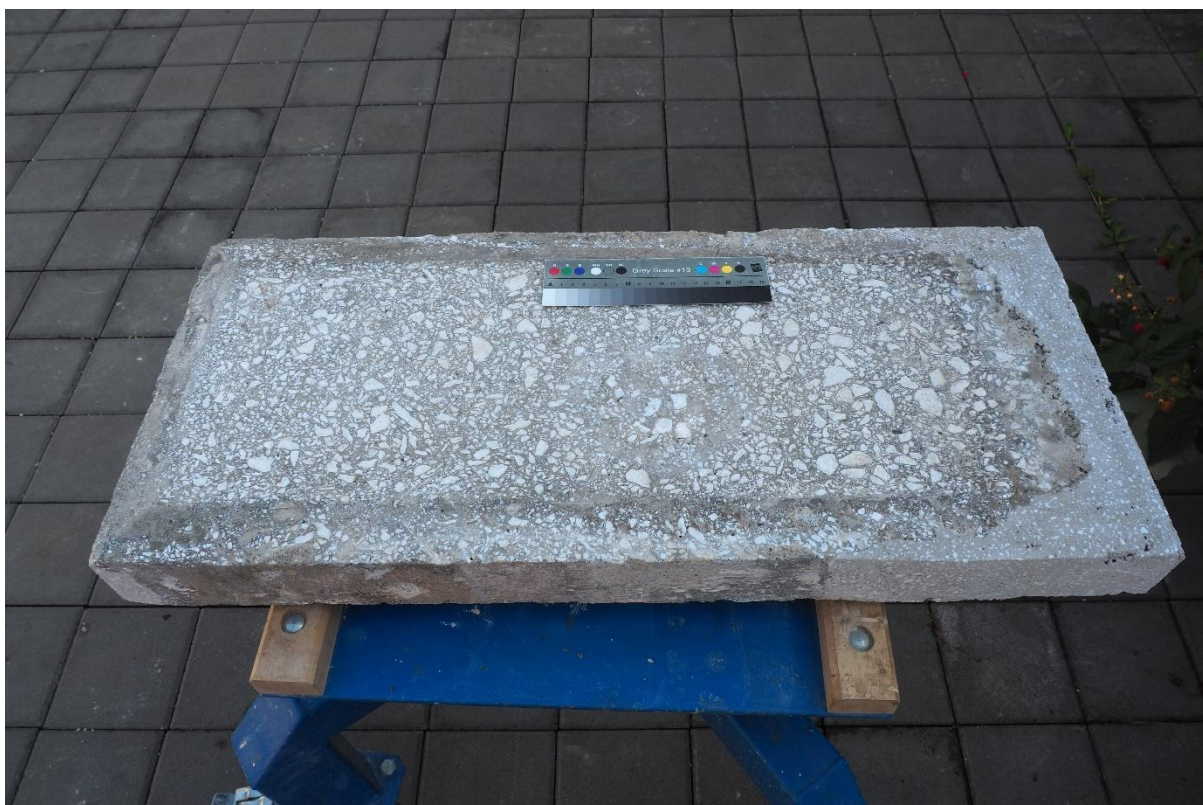
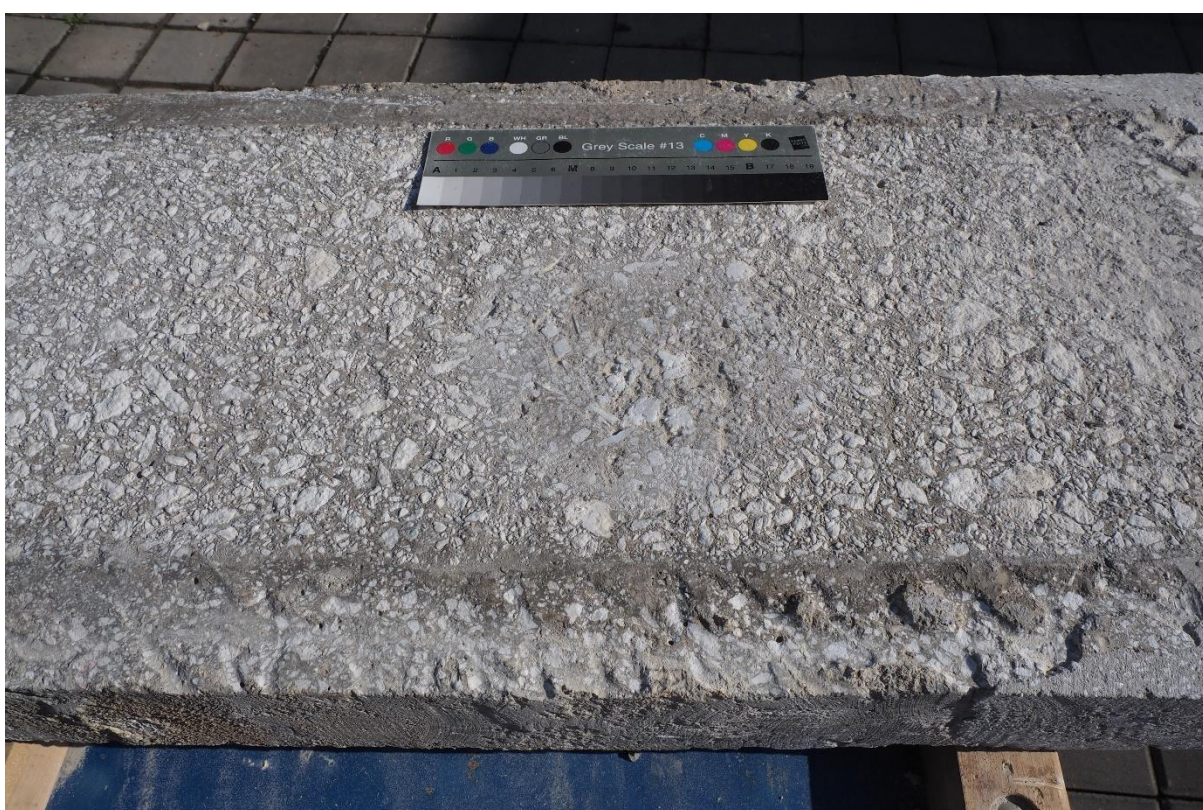
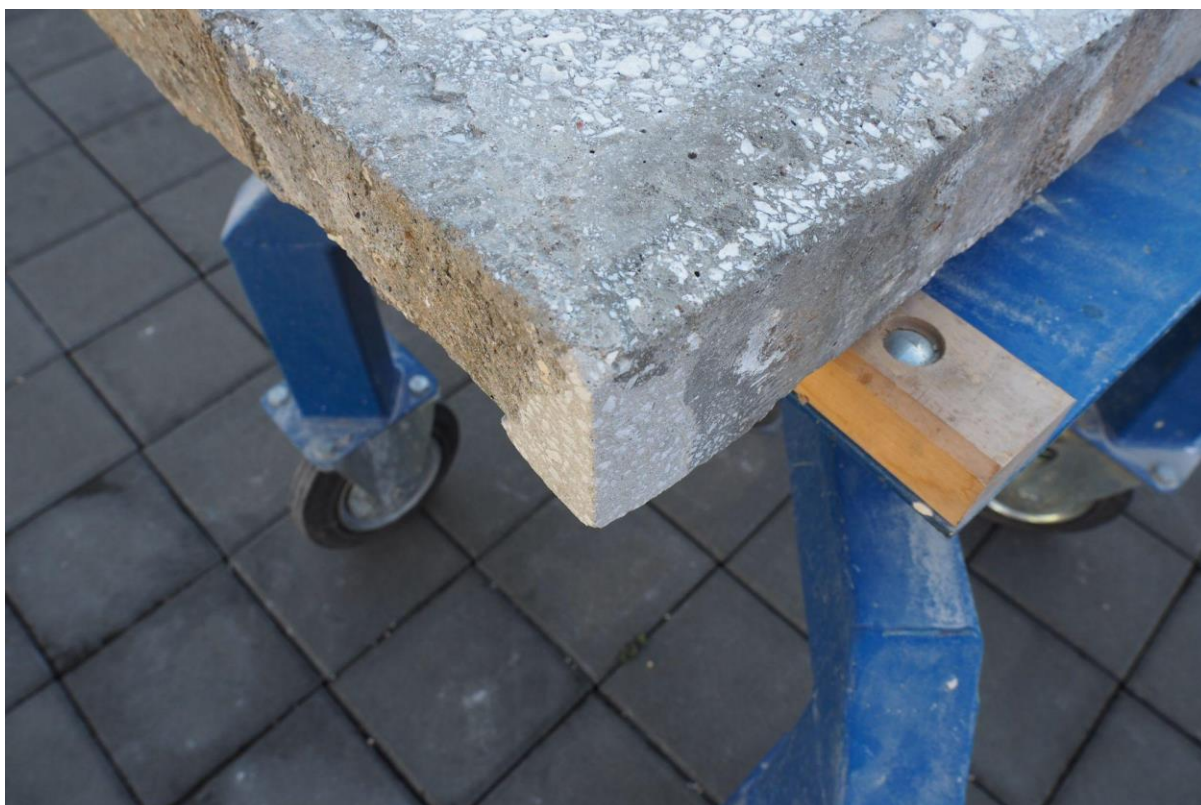
obr.74. Stav po restaurování

Navzdory poměrně nízké nasákavosti původního materiálu byla provedena hydrofobní ochrana povrchu. Po vyžrání použitých materiálů byl povrch celé sochy opatřen opakovaným nátěrem hydrofobizačního prostředku na bázi silanů (*Funcosil BI fa. Remmers*).
